Programa I.T.O. (Inspección Técnica de Oficinas)

2.- Resultados (Ej. de Entidad Bancaria con 1118 of. realizando un muestreo inicial de 777 of.)

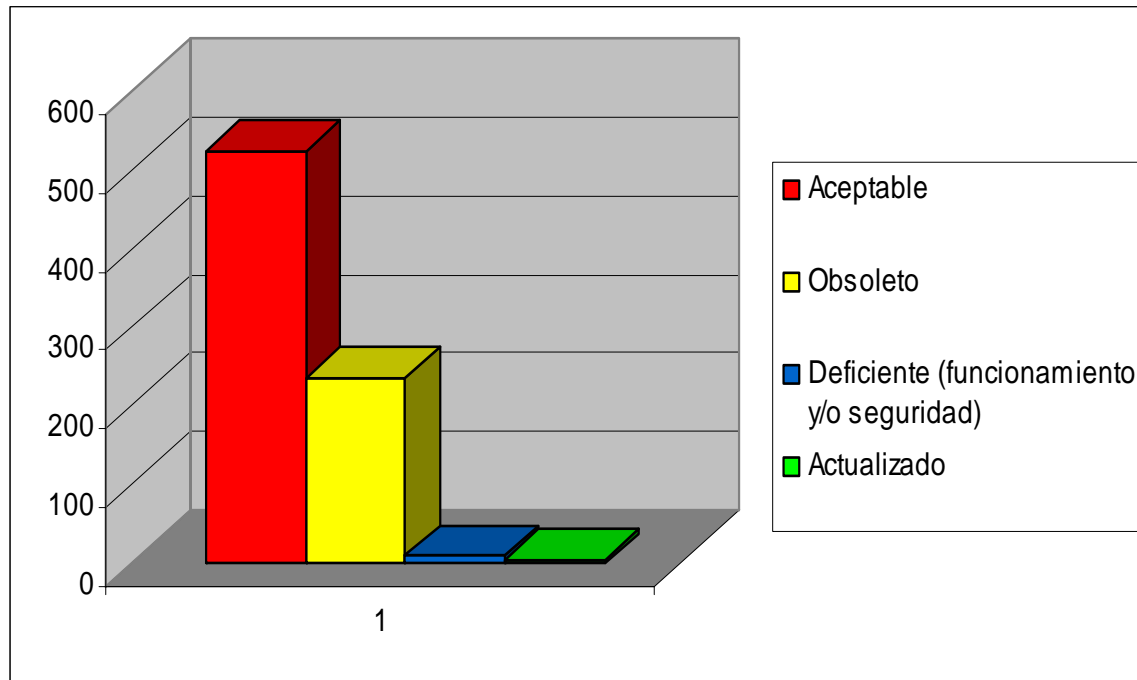
Electricidad (sobre oficinas visitadas)

Estado cuadro eléctrico		
Aceptable	525	67,57%
Obsoleto	236	30,37%
Deficiente (funcionamiento y/o seguridad)	10	1,29%
Actualizado	6	0,77%
TOTAL	777	100,00%

- ❑ El 31,66% tienen el cuadro obsoleto o presentan incidencias en su funcionamiento y de seguridad.
- ❑ El 24,76% de cajeros exteriores y el 19,83% de cajeros de cancela, presentan deficiencias en su estado de conservación.
